若狭湾原発銀座は再稼動してはならない

- 福島事故から原発の重大な欠陥が明らかになった
 - 「津波一撃？」で**非常用電源 13 機のうち 12 機が使用不能**
 - 津波が想定外であっても、このような事態は原発の安全の基本である「多重防護」になっていない。
 - 通常電源設備は送電用の鉄塔の倒壊を始め、変圧器の碍子等、「**地震**」によって**40 箇所以上の設備の損傷**が生じた。そして電源回復（通電）には一週間以上を要した。

新福島変電所の被害状況

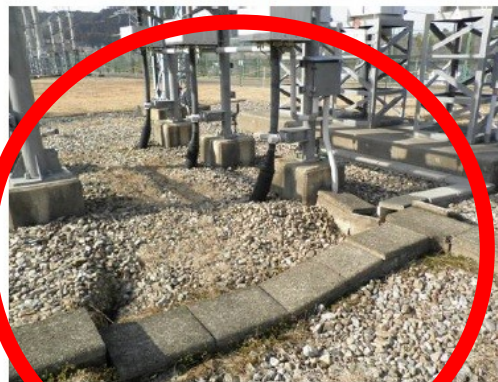
夜の森線1L

(3) 夜の森線 構内ケーブル付近 陥没状況

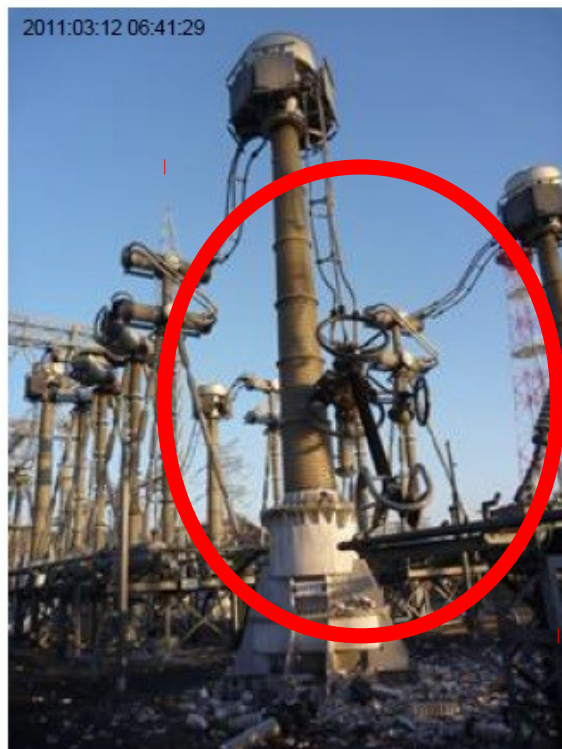
(17) 変流器 500kVセクション 乙2母線 損傷状況

計器用変圧器 大熊線3・4号	傾斜	
変流器 福島東幹線山線1号	黒・赤相:漏油・豆碍子破損	
変流器 福島東幹線山線2号	赤・白相:漏油・豆碍子破損	
変流器 双葉線2号	黒・赤・白相:碍子破損	
変流器 500kVセクション 甲1母線	赤相:碍子破損	
変流器 500kVセクション 乙2母線	赤・白相:碍子破損	写真:別紙3(17)
避雷器 岩井戸線2号(母線側)	白相:碍子破損	写真:別紙3(18)
避雷器 いわき幹線2号	傾斜	
避雷器 大熊線1号	傾斜	
避雷器 大熊線2号	傾斜

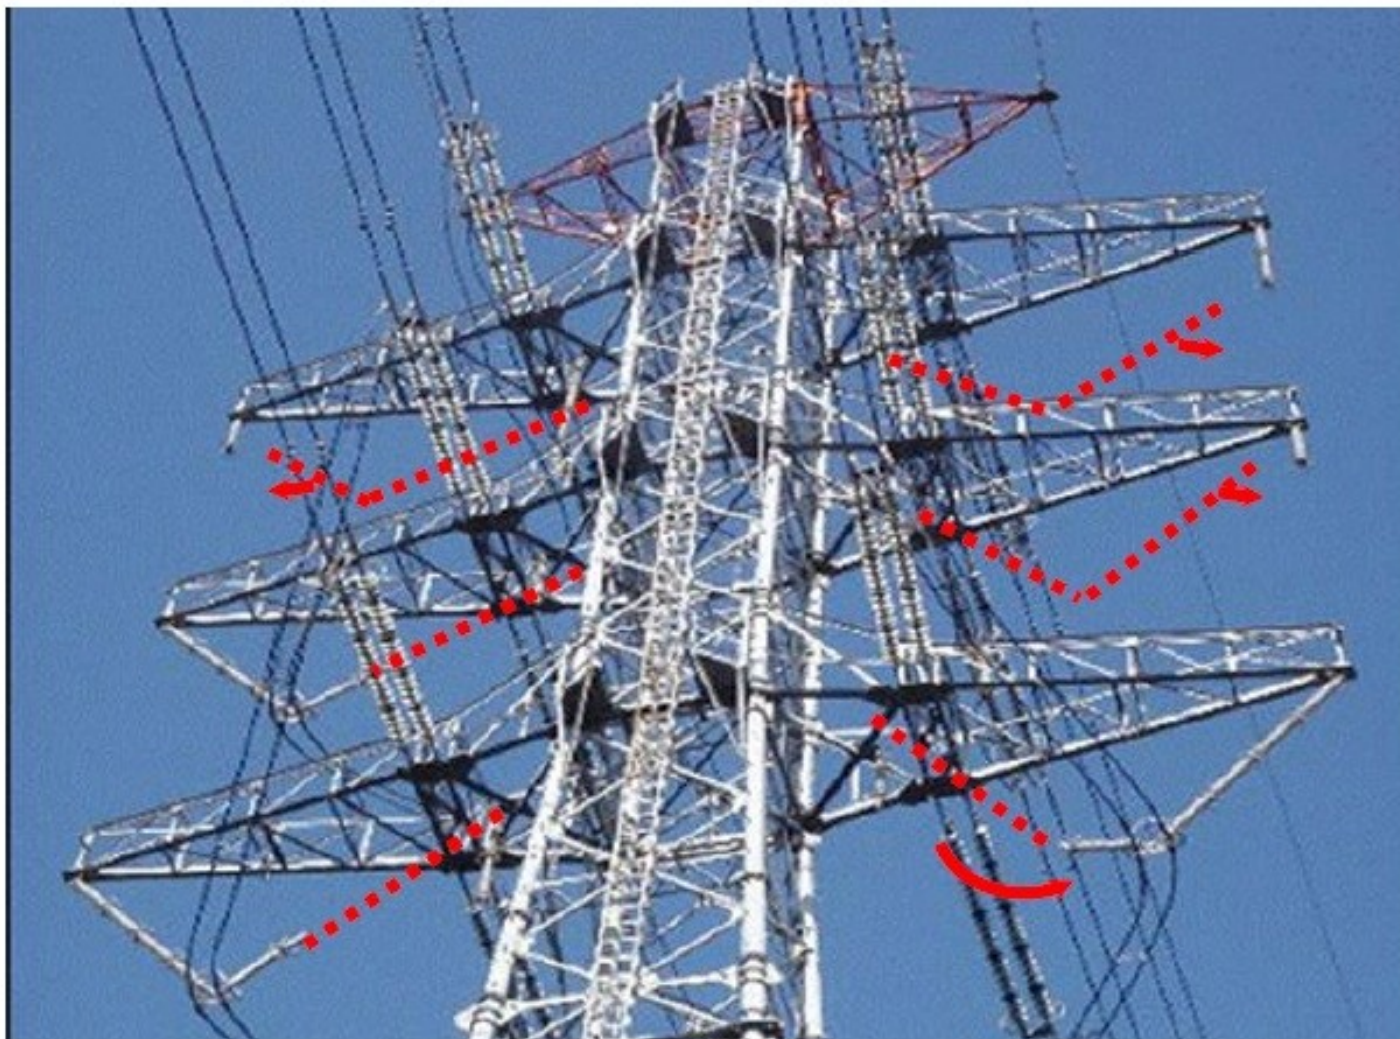
V吊長幹支持がいしの折損

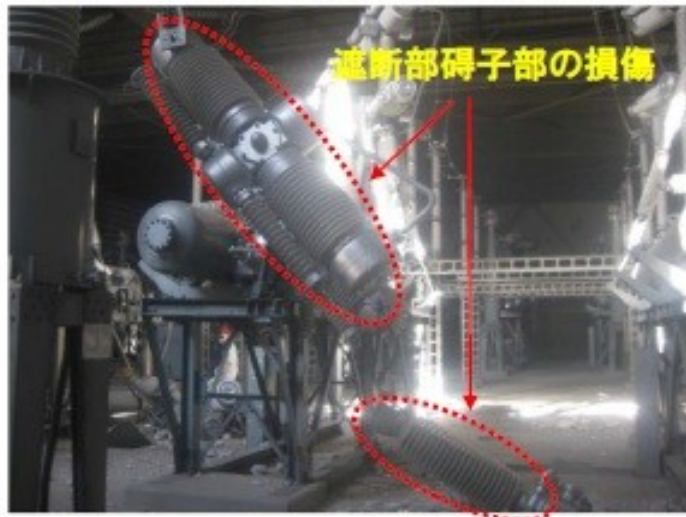
写真1 大熊線1L遮断器損傷状況

- ・遮断器等の碍子部に損傷
- ・起動変圧器については不明
 - 福島第一の起動変圧器は碍管付ではない
 - 一部津波により被水したとの報告あり

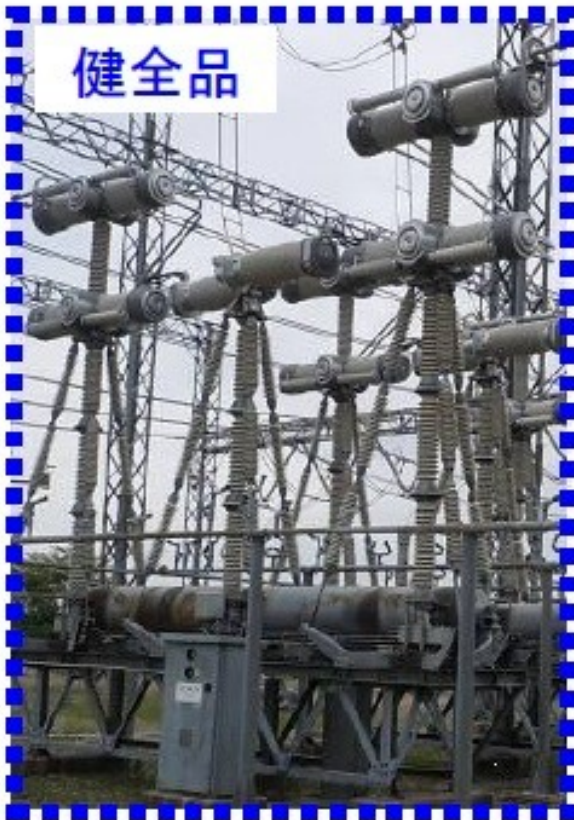
健全品

【275kV空気遮断器 全損】

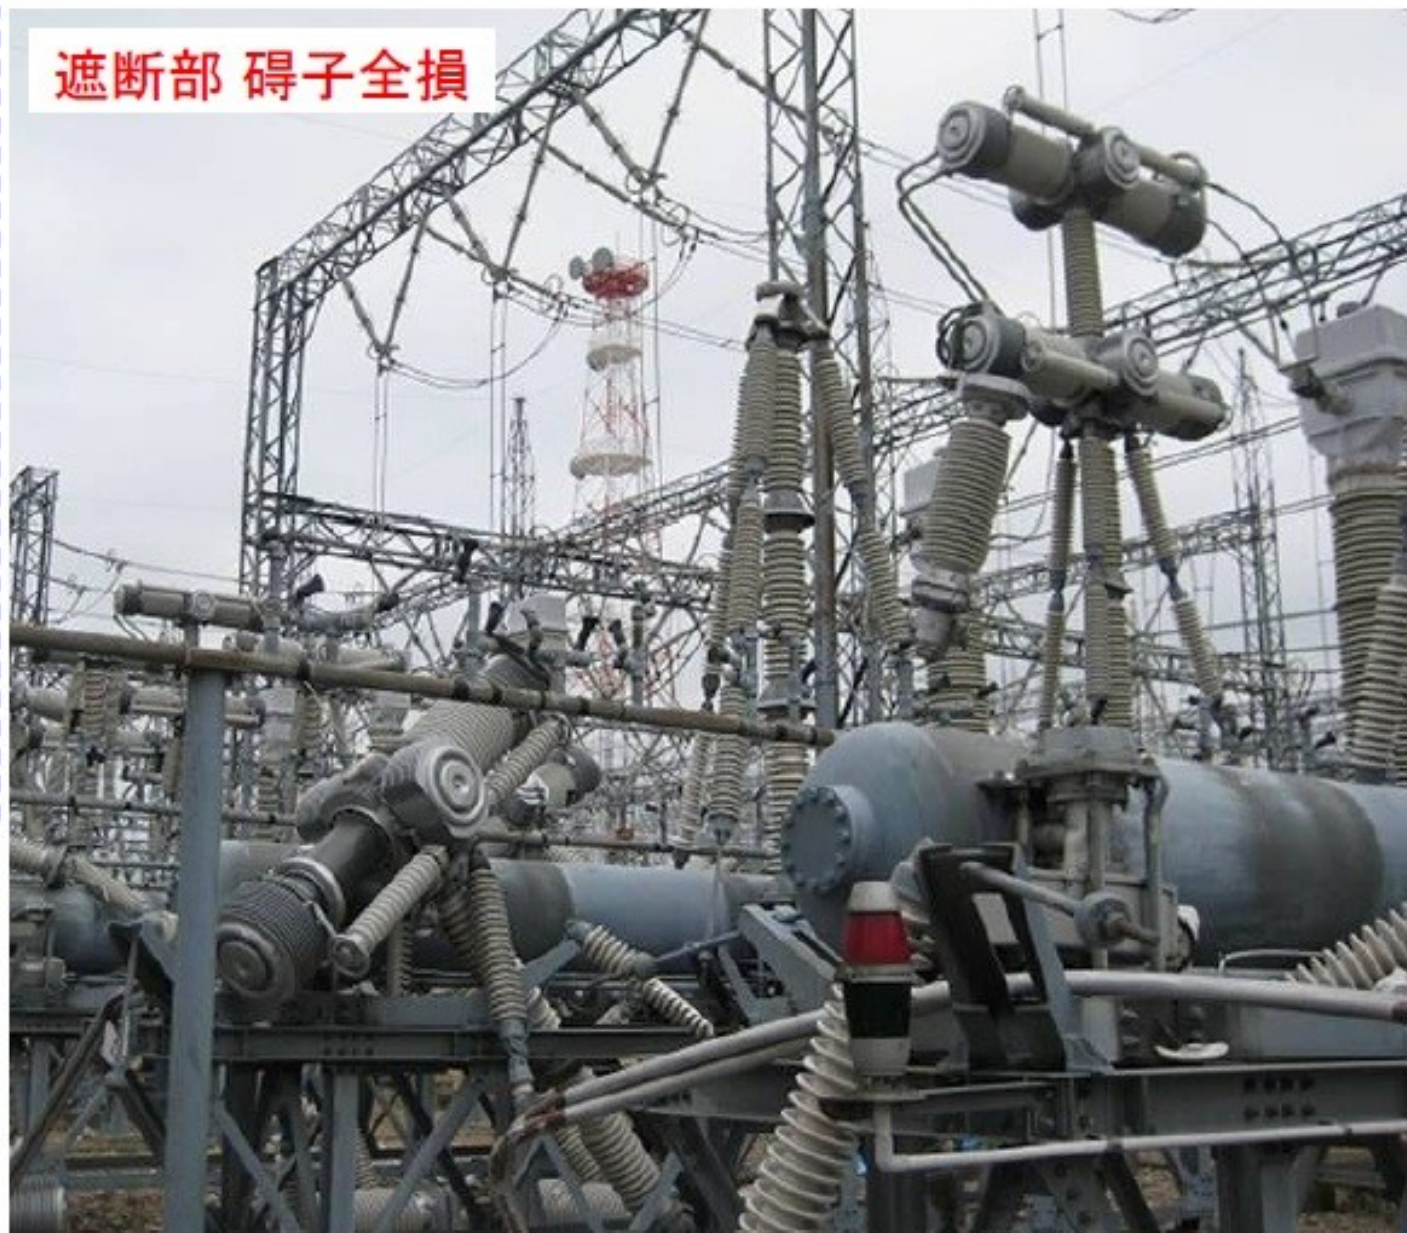
遮断部 碍子全損

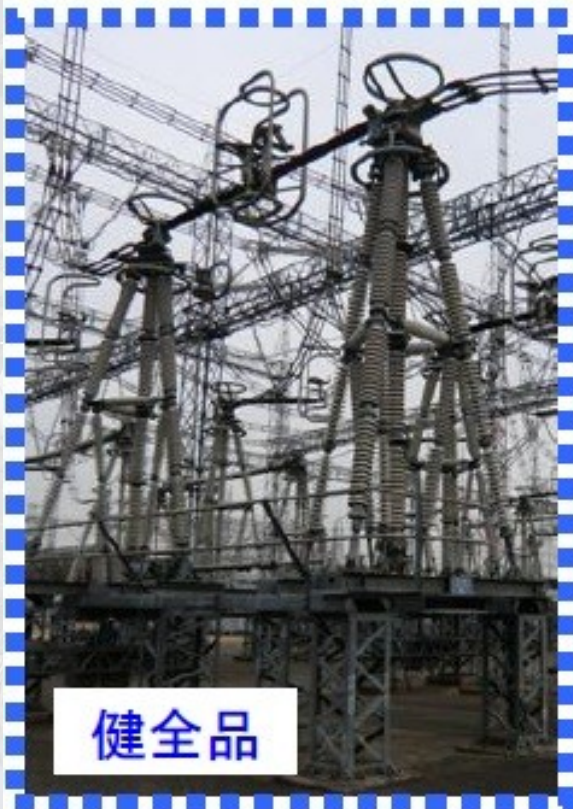
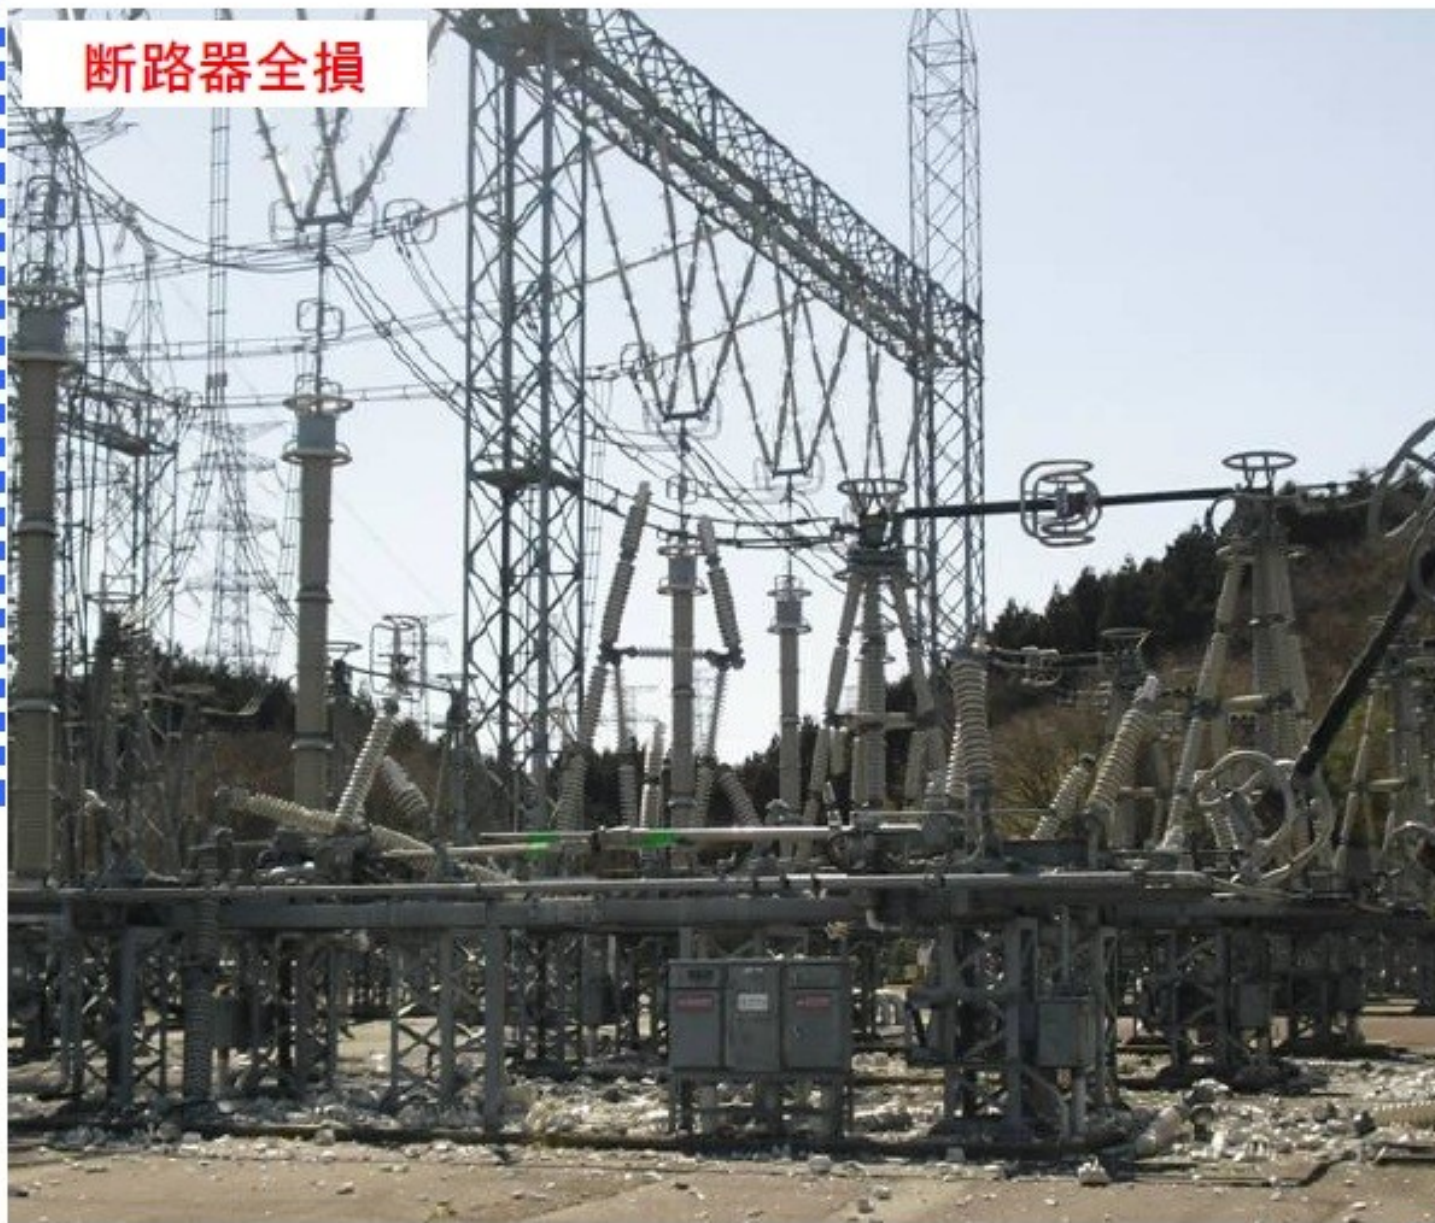
【500kV断路器 全損】

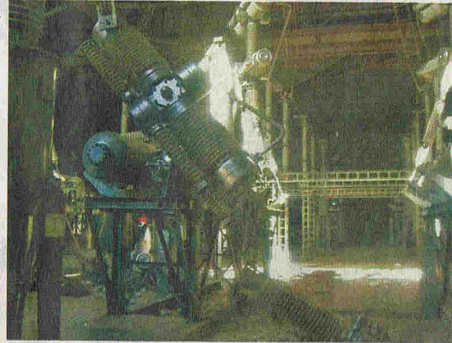
福島第1原発で倒壊した開閉所の「がいし型遮断器」(東京電力提供)

東京電力の担当者も参加した研究機関が30年以上前、「耐震性が低い」と指摘した電気設備が福島第1原発で交換されないうまま使われ、昨年3月の東日本大震災の揺れで倒壊、外部電源喪失の一因になったことが22日、分かった。福島第1原発事故では地震後の津波で配電盤などが水没したため、この電気設備が倒壊しなくても電源喪失を免れることはできなかったが、東電の安全対策の欠陥があらためて露呈した形だ。この設備は、外部電源を受電する「開閉所」の遮断器。福島第1原発では重心が高い「がいし型」が使われていた。

電気設備の調査研究機関「電気協同研究会」の変電機器耐震設計専門委員会は1978年10月にまとめた報告書で、このタイプは地震の際に重量を支える支柱に大きな負荷がかかり、「耐震的には不利な構造で、大地震による被害も多く報告されている」と指摘。耐震性で有利なタイプとして、主要機器がタンク内に収め

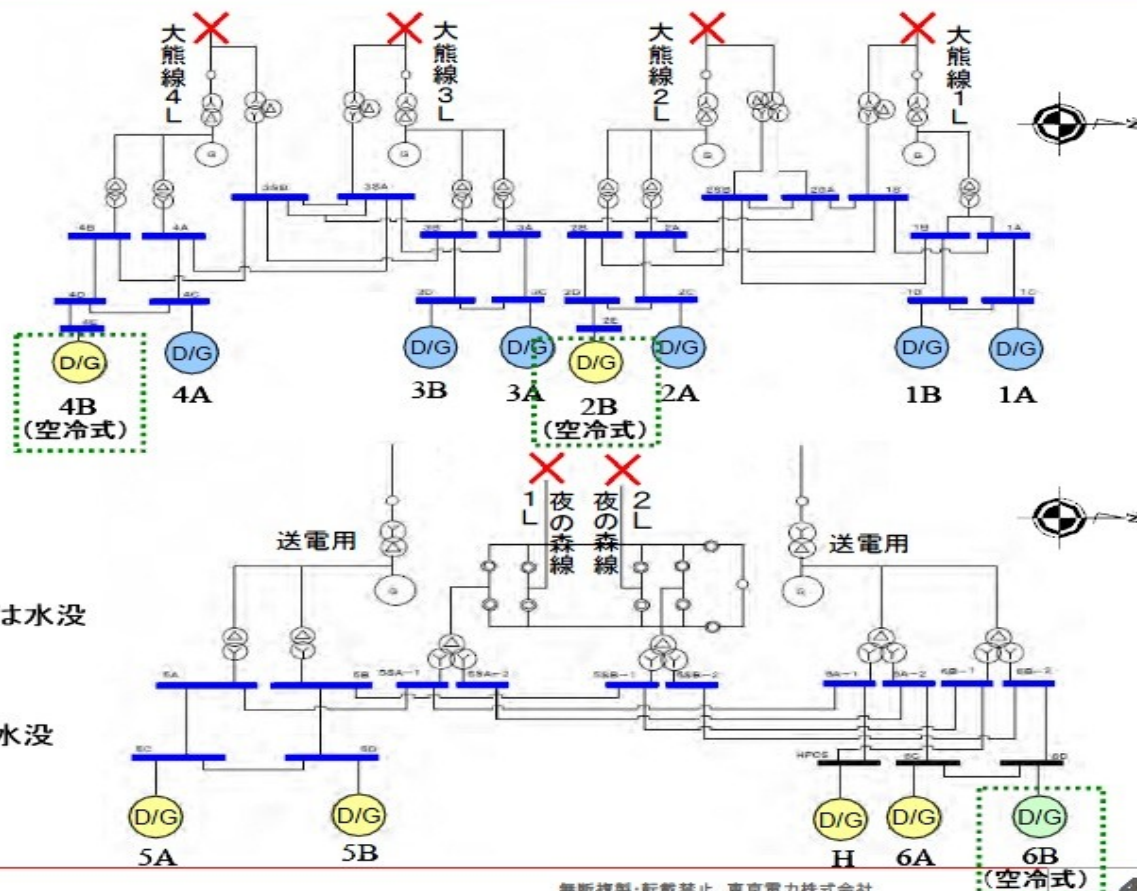
非常用ディーゼル発電機の被害状況

1号機から5号機で、すべての非常用D/Gが停止し、全交流電源喪失となった。6号機は空冷式のD/G（6B）が運転を継続し電源が維持された。
