若狭湾原発銀座は再稼動してはならない

- 福島事故から原発の重大な欠陥が明らかになった
 - 「津波一撃？」で**非常用電源 13 機のうち 12 機が使用不能**
 - 津波が想定外であっても、このような事態は原発の安全の基本である「多重防護」になっていない。
 - 通常電源設備は送電用の鉄塔の倒壊を始め、変圧器の碍子等、「**地震**」によって**40 箇所以上の設備の損傷**が生じた。そして電源回復（通電）には一週間以上を要した。

新福島変電所の被害状況

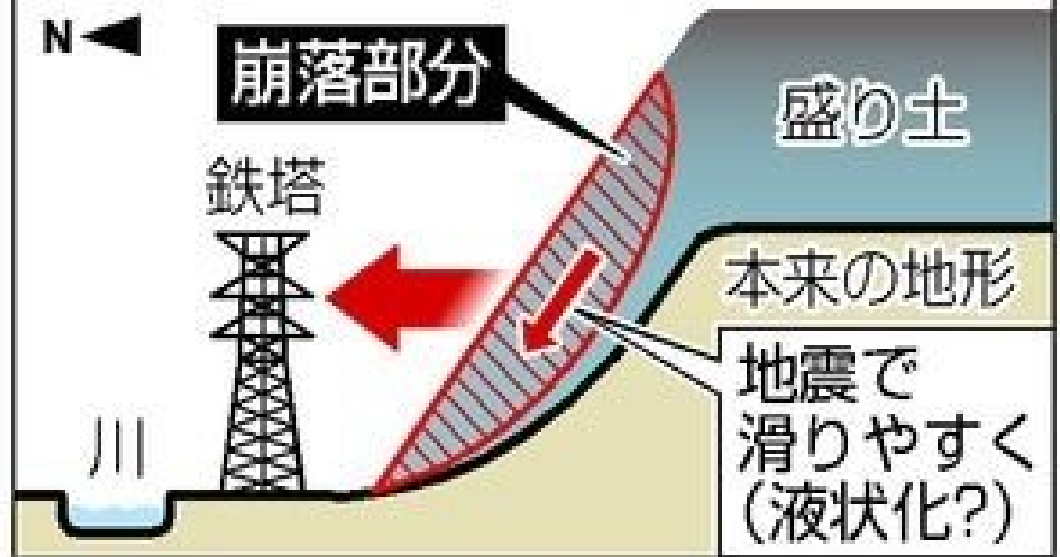
盛り土崩落のイメージ

近くの盛り土が崩れ 根元に
流れ込んだため倒れる

若狭湾の原発
では鉄塔倒壊
事故のみでも
「**同時多発**」
の可能性あり

福島では鉄塔倒壊
だけでなく変電所
の破壊、送電線碍
子の落下開閉所の
損壊「**多重防御**」
ならぬ「**同時多重
崩壊**」
